Vervangen keerringen en reparatie schroefas Yanmar saildrive SD20

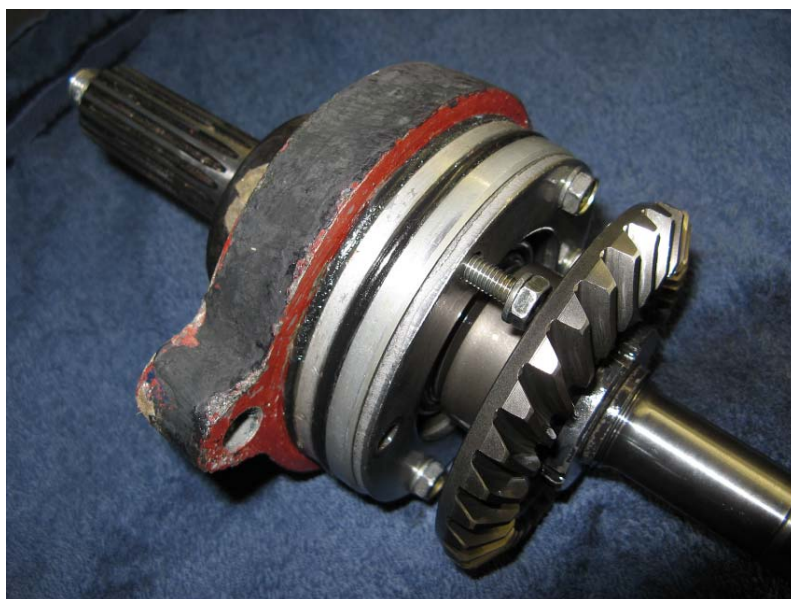
Als het lagerhuis uit de saildrive is verwijderd, zie je het volgende :

Na het verwijderen van de zeskantbouten uit de opsluitring kan de complete schroefas met alle aanhangende onderdelen voorzichtig met een kunststof hamer uit het lagerhuis worden getikt.

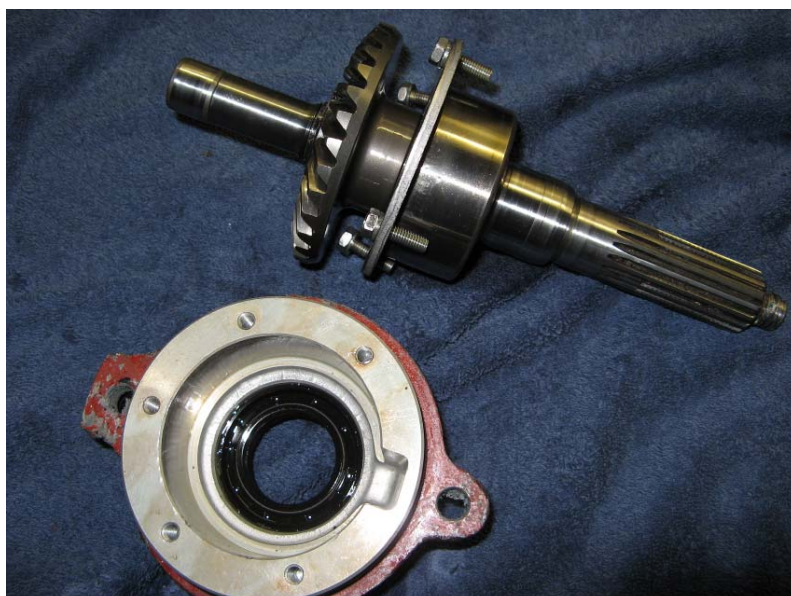
Dit zijn dan de overblijvende delen.

In het lagerhuis zijn nu de keerringen zichtbaar.

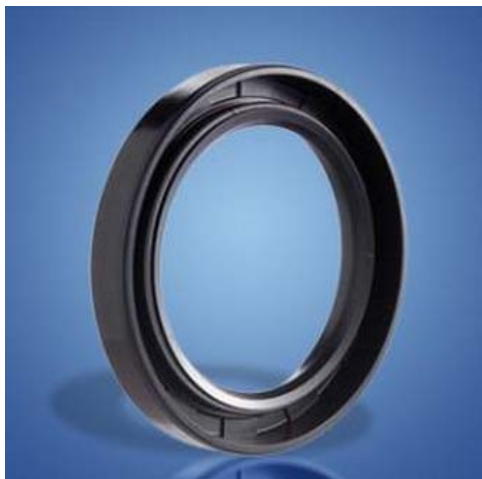
Zo ziet een nieuwe keerring eruit. Je kijkt hier tegen de kant aan waar de afdichtingslip met RVS veer zich bevindt. De is de zijde waar het medium zich bevindt waartegen moet worden afgedicht. De keerring is uitwendig volledig bedekt met rubber, inwendig zit een stalen verstevigingsring.

Yanmar part nummer : 196313-02591

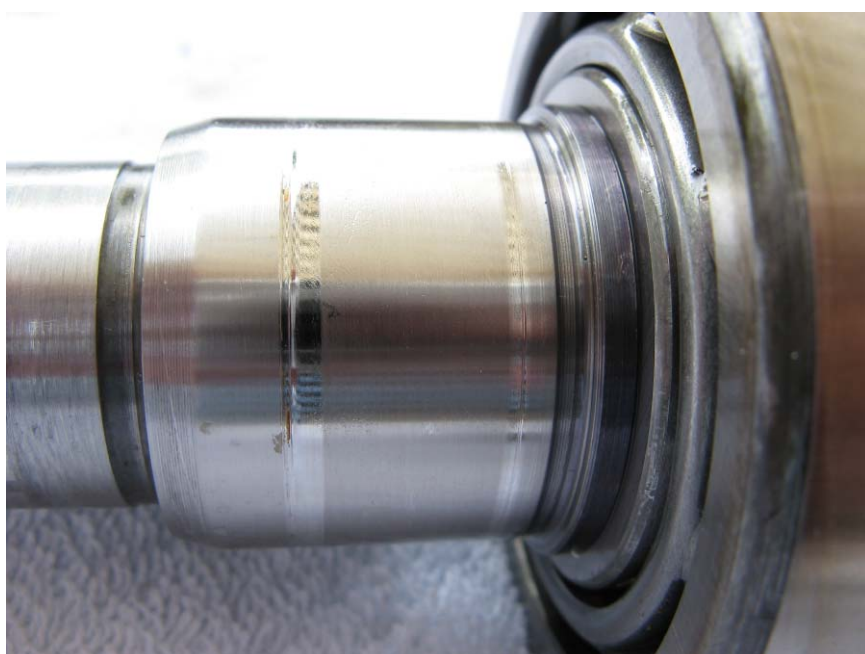
Zo ziet een ingelopen as eruit. Als er duidelijk een ingesleten groef te zien is waar de keerring heeft gezeten, moeten er aanvullende maatregelen worden getroffen om te voorkomen dat de keerring weer snel zal zijn versleten. Hier is het gedeelte rond de ingelopen groef gepolijst om de groef goed zichtbaar te maken.

Als de as nog gaaf is en niet ingelopen, kunnen de nieuwe keerringen met de oude afstandsring ertussen weer worden gemonteerd. Smeer alles van tevoren in met (liefst waterbestendig) vet. Zorg ervoor dat de keerringen goed op hun plaats komen te zitten.

Als de as beschadigd is, zal een dealer geneigd zijn een nieuwe as te monteren. Dit heeft echter een aantal nadelen. Allereerst financieel : zo'n as kost vele honderden Euro's. Het grootste nadeel is wel dat het tandwiel van de schroefas verwijderd moet worden en op de nieuwe as moet worden gemonteerd. De plaats van het tandwiel op de schroefas wordt bepaald door afstandsringen, die destijds in de fabriek exact op de juiste maat zijn gekozen. Een nieuwe as heeft altijd iets afwijkende maten, en vereist in principe een nieuwe afstelling, wat een moeilijk en tijdrovend proces is. De gemiddelde dealer is hierop niet ingericht, en monteert de as gewoon met de 'oude' ringen. Als je geluk hebt gaat het goed, maar het kan ook betekenen dat de overbrenging meer herrie maakt dan voorheen en eerder slijt.

De simpelste oplossing is de keerringen op een andere, 'verse' plaats op de as te laten lopen. Yanmar levert onder nummer 196313-02591 standaard keerringen met de afmetingen 35 x 55 x 8 mm (as diameter x buitendiameter x dikte).

Dit zijn in de industrie gangbare keerringen, met als enige bijzonderheid dat de spiraalveer die in de lip ligt van roestvaststaal is. Bij een leverancier zijn echter ook keerringen met een dikte maat van 7 mm te koop. Haal uit de versleten keerringen voorzichtig de roestvaststalen spiraalveer en vervang hiermee de stalen spiraalveer van de 7 mm keerringen.

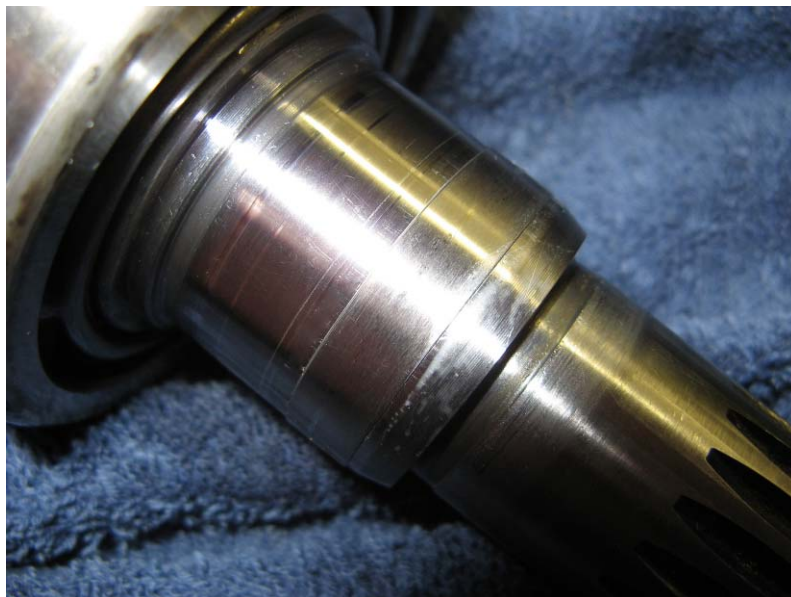
En zo ziet het er uit als de sleeve op de as gemonteerd is. Weer geschikt voor vele uren ongestoord vaarplezier. De sleeve is van roestvast staal, heeft een fijn geslepen oppervlak en is zo dun dat de loopeigenschappen van de keerring er niet door worden beïnvloed. Het weer in elkaar zetten van de saildrive verloopt exact als in de eerder beschreven gevallen.
